**Analyse des Managements invasiver gebietsfremder Arten
am Beispiel des Roten Amerikanischen Sumpfkrebse
(*Procambarus clarkii*) während und im Anschluss an
notwendige Sanierungsarbeiten
am Hochwasserrückhaltebecken Breitenauer See
östlich von Heilbronn**

Masterthesis

Anna Pfahler

Stuttgart, August 2022

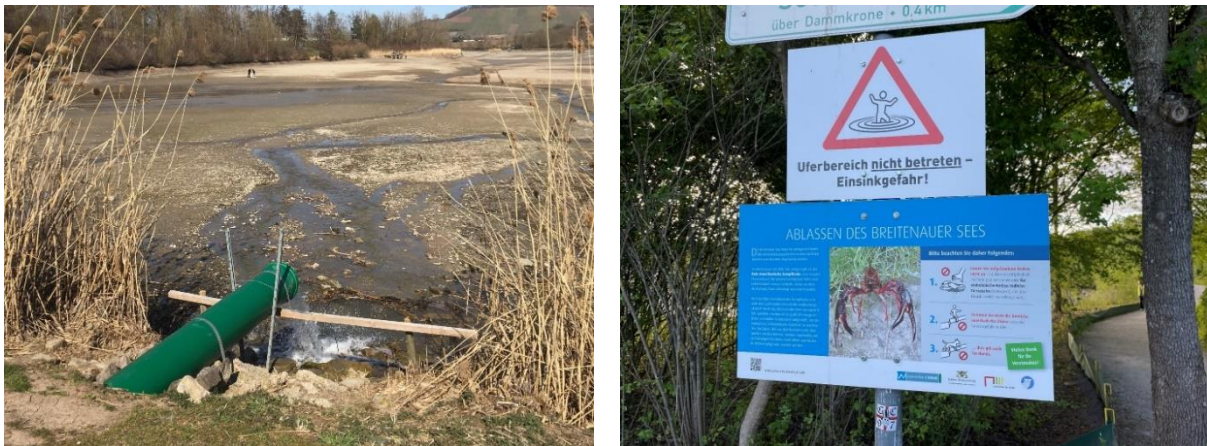
Abbildung 3: Links: Verlängerter Rohrablass aus der Vorsperre zum abgelassenen Breitenauer See als Wanderungshindernis. Rechts: Umweltbildung zum Umgang mit den invasiven Krebsen am Breitenauer See. Im Hintergrund ist der gestellte Amphibienschutzzaun zu sehen, der eine terrestrische Wanderung der Krebse verhindern sollte (Quelle: Eigene Aufnahmen).

der zuständigen Fischerei- und Naturschutzbehörde Risikomanagementmaßnahmen, um eine entsprechende Abwanderung zu verhindern (siehe Abbildung 3). Hierfür wurden an Land Wanderbarrieren in Form von Amphibienschutzzäunen errichtet, um ein terrestrisches Abwandern der Tiere in benachbarte Gewässer zu verhindern. Zum vereinfachten Absammeln wandernder Krebse wurden direkt am Schutzzaun Eimerfallen in regelmäßigen Abständen in den Boden eingelassen. Ergänzend wurden bestehende Zu- und Abflüsse für Krebse unzugänglich gestaltet, um die aquatische Abwanderung in Nachbargewässer zu vermeiden. Neben einer umfassenden Informationskampagne über die ergriffenen Maßnahmen für die Öffentlichkeit, wurden durch die ökologische Begleitung, das Regierungspräsidium Stuttgart sowie durch den Fischereiberechtigten verschiedene Daten zum Ablass des Sees erhoben. Während der Bergung der Fische und heimischen Muscheln wurden die dabei gefangenen Krebse vor Ort sachgerecht getötet. Entnommene Fische durften wegen möglicherweise anhaftender Krebspestsporen nur in bereits kontaminierte Gewässer umgesetzt werden (Theel 2020).

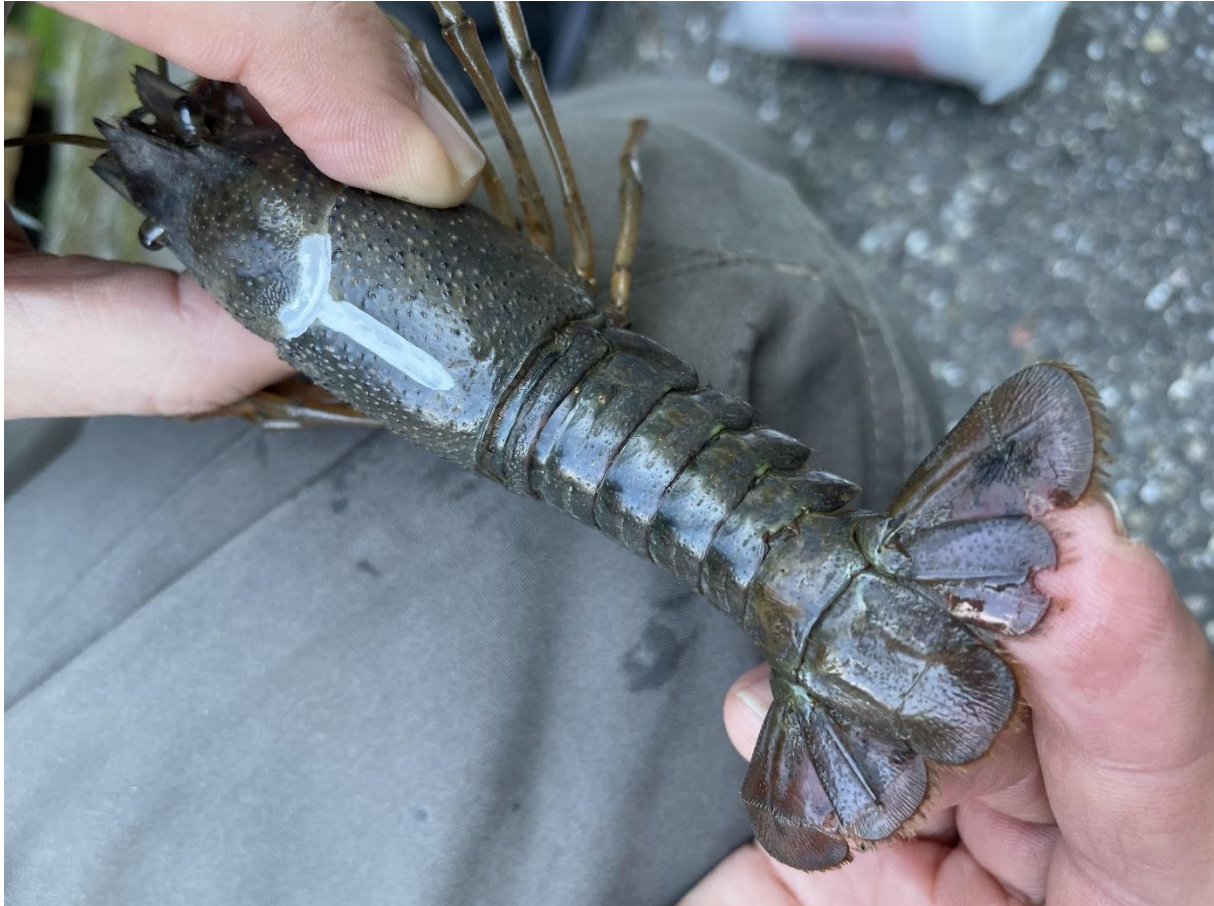
Abbildung 7: Mit Marker und Lochzange markierter Roter Amerikanischer Sumpfkrebs (Quelle: Eigene Aufnahme).

Grundsätzlich wurden bei jedem Kartierdurchgang während des Hebens der Reusen die Oberflächentemperatur und die Leitfähigkeit des Wassers an der Probestelle gemessen. Ebenfalls wurde das jeweilige Fangergebnis inklusive Beifänge protokolliert, die Art und das Geschlecht gefangener Krebse bestimmt sowie deren Körperlänge mit einer Schieblehre vermessen. Als Größen wurde die Carapaxlänge, die von der Spitze des Rostrums bis zum dorsalen hinteren Rand des Cephalothorax reicht, und die postorbitale Carapaxlänge (Anastácio und Marques 1997), die von der Augenhöhle bis zum dorsalen hinteren Rand des Cephalothorax reicht, ermittelt und vermerkt. Letzteres Maß ist relevant, da bei einigen Individuen die Spitze des Rostrums fehlt und so im Vergleich dennoch die Carapaxlänge über die postorbitale Carapaxlänge abgeleitet werden kann. Ergänzend wurden Auffälligkeiten wie eiertragende Weibchen, fehlende Gliedmaßen, Verschmutzungsgrad, frische Häutungen und Algenbewuchs vermerkt. Nach der Aufnahme wurden alle Weibchen, aufgrund der rechtlichen Vorgaben der IAS-VO, entnommen und tierschutzgerecht verwertet. Bei den Männchen wurde der distale Rand der rechten inneren Uropode mit einer

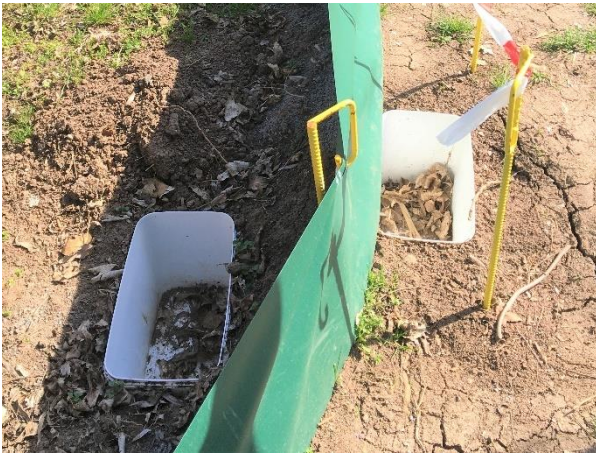
Abbildung 15: Eimerfallen entlang des Amphibienschutzzauns (Quelle: Eigene Aufnahme).

Wetterdaten für diesen Zeitraum herangezogen und den Wanderaktivitäten gegenübergestellt. Die Daten stammen von der Wetterstation Obersulm-Willsbach (Lkr. Heilbronn) (WetterKontor 2022), die etwa 2,5 km vom Breitenauer See entfernt liegt. Sie wurden punktuell erfasst, weshalb nicht sichergestellt ist, dass ihnen das Wetter am Breitenauer See verlässlich entspricht (WetterKontor 2022). Daneben wurde ein Augenmerk auf die Hauptablassphase zwischen dem 27.03.2021 und dem 18.04.2021 (Kappus 2021g) gelegt, die ein vermehrtes Abwandern hätte bedingen können. Zusätzlich wurde berücksichtigt, dass die Eimerfallen nicht korrekt platziert wurden. Da der Amphibienschutzzaun oftmals nicht ins Erdreich eingelassen werden konnte, wurden die unteren 10 cm der Folie nach innen umgeschlagen. Die Eimerfallen wurden entsprechend im Abstand von 10 cm zum Zaun installiert (Theel 2020) (siehe Abbildung 15). Am Zaun entlangwandernde Krebse mussten so nicht zwangsläufig in die Fangeimer fallen. Daneben wurden im Anschluss an die Hauptablassphase ab Anfang Mai 2021, Kletterhilfen in die Eimerfallen gelegt. Sie ermöglichten es den Beifängen (Kappus 2021h), jedoch vermutlich auch den Krebsen, zu entkommen.

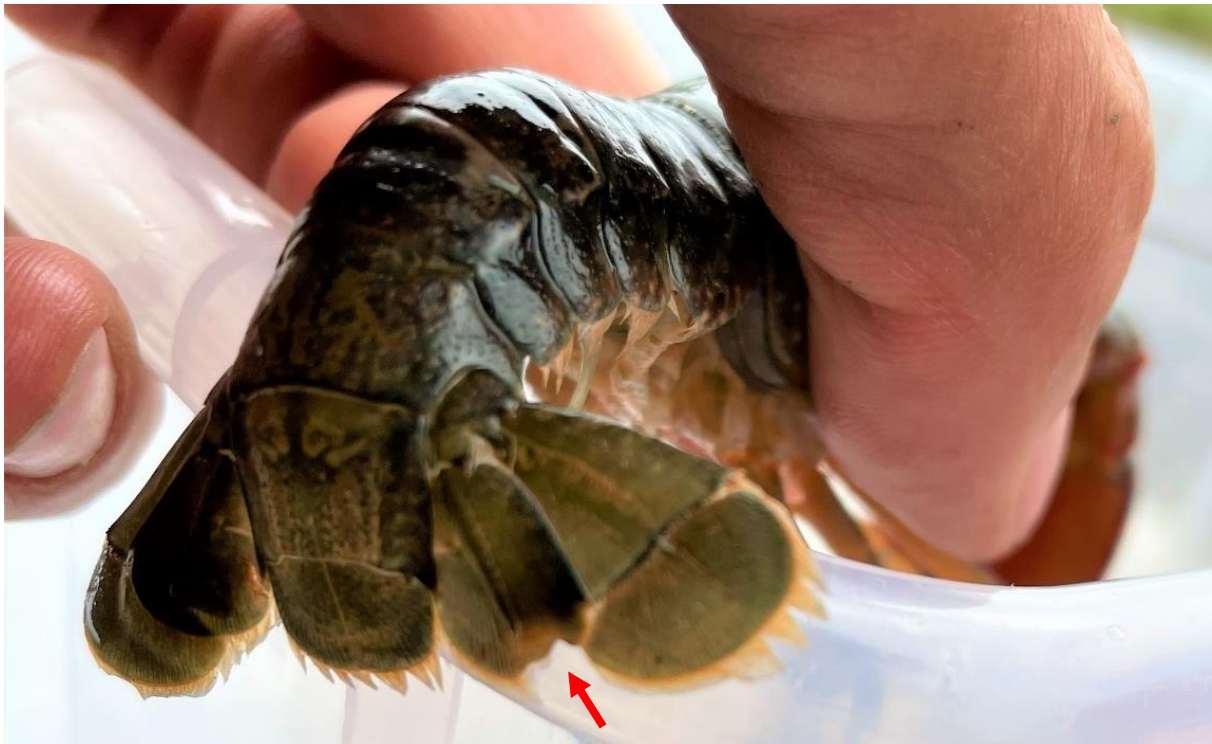
Abbildung 17: Einziger Wiederfang eines männlichen Roten Amerikanischen Sumpfkrebse in der Vorsperre des Breitenauer Sees. Es ist deutlich die Markierung am distalen Rand der rechten, inneren Uropode zu sehen (roter Pfeil) (Quelle: Eigene Aufnahme).

Kartierzeitraum am 07.08.2021 wiedergefangen werden (siehe Abbildung 17 und Anhang 3). Die Berechnungen wurden mit den Werten der Tabelle 9 durchgeführt und die Ergebnisse sind in Tabelle 10 dargestellt.

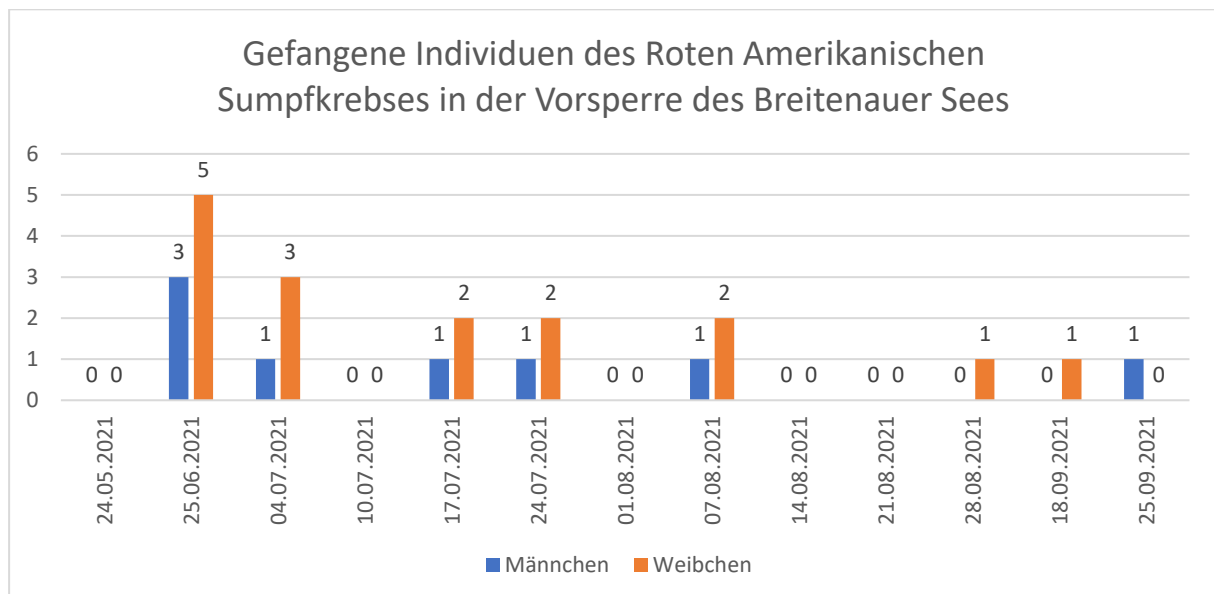
Abbildung 18: Diagramm der Fangerfolge des Roten Amerikanischen Sumpfkrebse in der Vorsperre des Breitenauer Sees, dargestellt nach Datum und aufgeteilt in Männchen und Weibchen (Quelle: Eigene Darstellung).

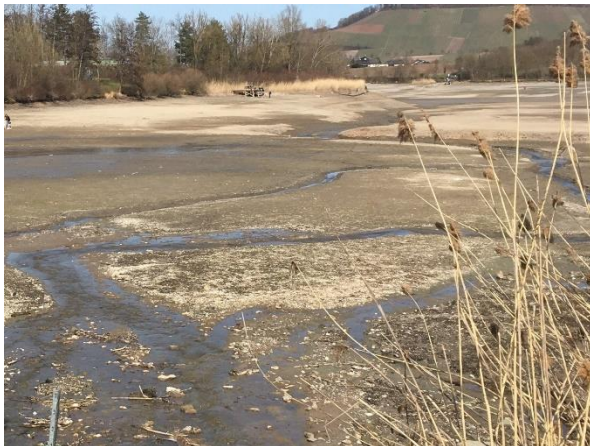
Abbildung 20: Fließrinne der Sulm im abgelassenen Breitenauer See (Quelle: Eigene Aufnahme).

Bis zum 05.05.2021 waren nach Ablass im Breitenauer See, in der neu entstandenen Fließrinne der Sulm und unter Steinen, noch Rote Amerikanische Sumpfkrebse nachweisbar (Kappus 2021h). Im Rahmen der für die vorliegende Masterthesis durchgeführten Untersuchungen des Breitenauer Sees per Sichtbeobachtung sowie per Reusenfischerei konnten keine Nachweise einer invasiven Krebsart erbracht werden. Wie in Kapitel 3.1.2. beschrieben, wurden während des Ablassens insgesamt 9.323 Rote Amerikanische Sumpfkrebse entnommen. Mehrere tausend Exemplare verendeten zusätzlich in Folge des Ablasses (Kappus 2021g). Somit hat die Art durch die Sanierungsarbeiten deutliche Bestandseinbußen hinnehmen müssen. Diese Tatsache korreliert mit der Feststellung, dass nach dem Hauptablassgeschehen im Rahmen der vorliegenden Arbeit im Breitenauer See kein Nachweis mehr erbracht werden konnte. Während einer Kontrollbereusung nach Wiedereinstau des Breitenauer Sees durch Mitglieder des Fischereivereins Breitenauer See e. V. wurden insgesamt drei Rote Amerikanische Sumpfkrebse gefangen (Müller 2022, mündliche Mitteilung). Damit wurde belegt, dass die Population nicht beseitigt werden konnte.

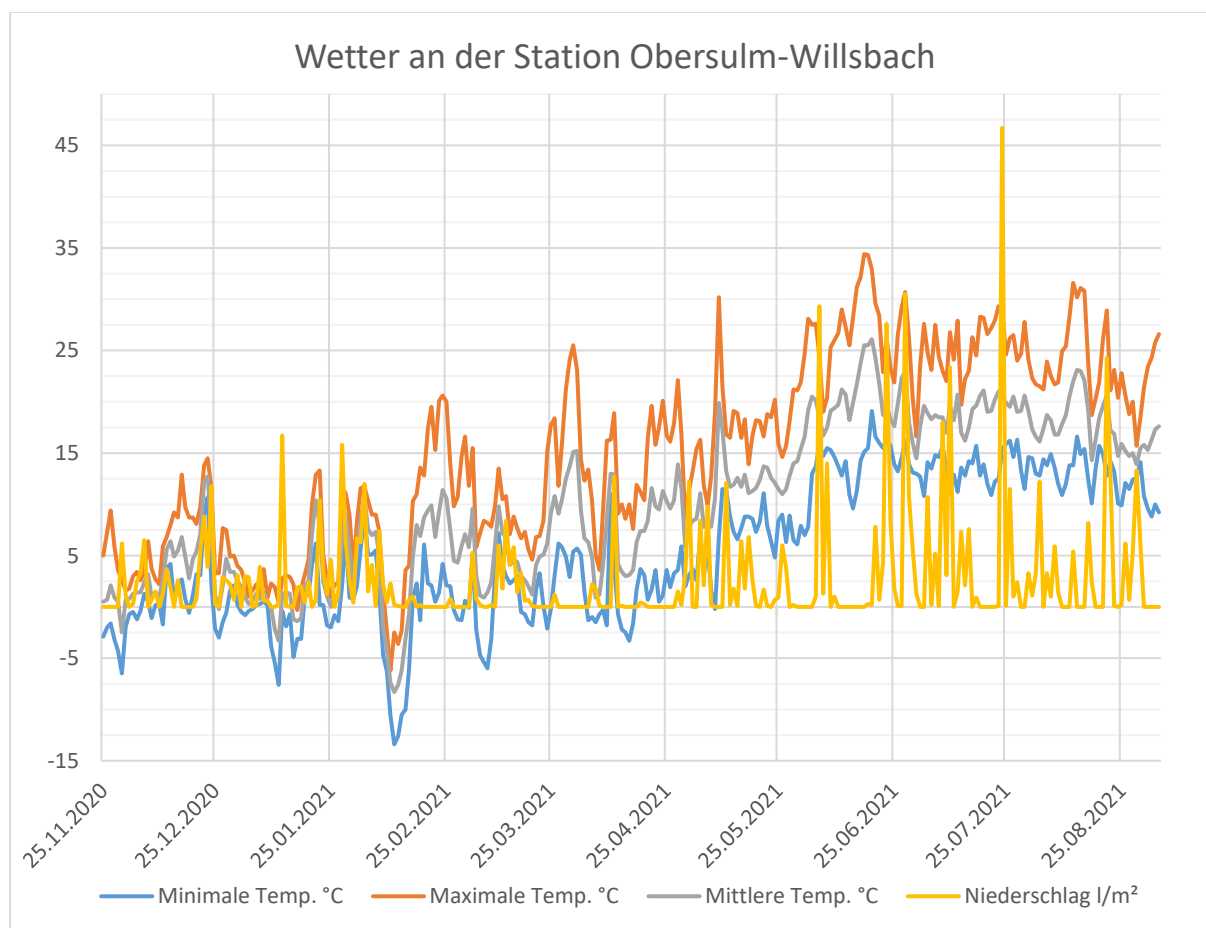
Abbildung 23: Diagramm der Wetterdaten an der Station Obersulm-Willsbach zwischen dem 25.11.2020 und dem 04.09.2021 (Quelle: Eigene Darstellung aus Daten von Wetterkontor 2022).
